## PROGRAMUL REGIONAL SECTORIAL ÎN DOMENIUL INFRASTRUCTURII DRUMURILOR REGIONALE ȘI LOCALE PENTRU REGIUNEA DE DEZVOLTARE UTA GĂGĂUZIA

### C O R I D O R U L # I I R29–Ferapontievca– Avdarma – Chiriet Lunga– R36

**Chișinău - Comrat, 2018**

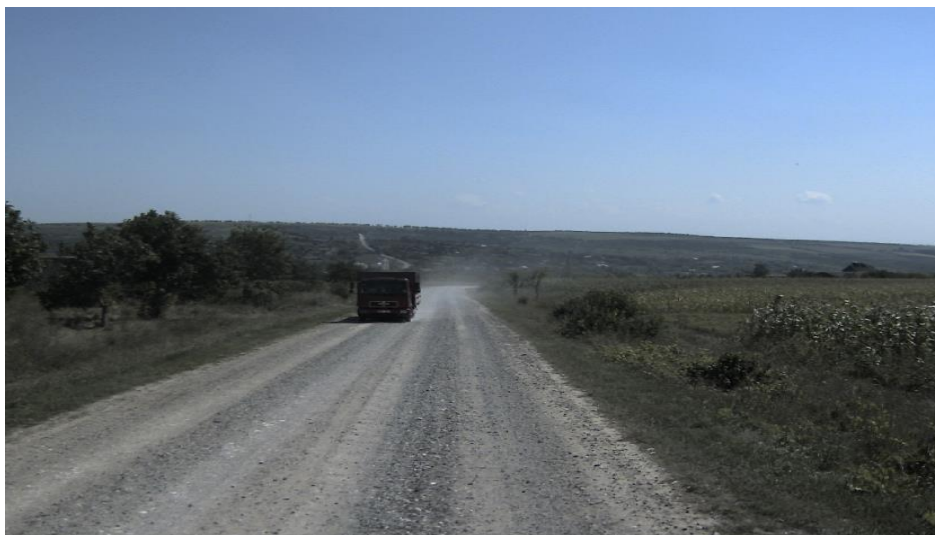
Starea tehnică a drumului influențează esențial mediul ambiant. Denivelările pe drumuri (gropi, tasări ș.a.) stimulează majorarea zgomotului și vibrației, precum și consumul combustibilului (până la 20%), fapt ce mărește cantitatea emisiilor nocive în atmosferă. Drumurile cu îmbrăcăminte din pietriș sunt surse apariție a prafului, ce influențează negativ zona din preajma drumului (50 – 100 m). În deosebi aceasta se atestă în perioada de vară, când plantațiile sunt acoperite cu praf, ce micșorează esențial procesul de fotosinteză, micșorând prin aceasta roada culturilor agricole. De asemenea aceasta se răsfrânge negativ prin localități, unde norii de praf se așează în gospodăriile locuitorilor.

**Figura 3.9.1 Pe drumurile din pietriș se formează nori de praf.**

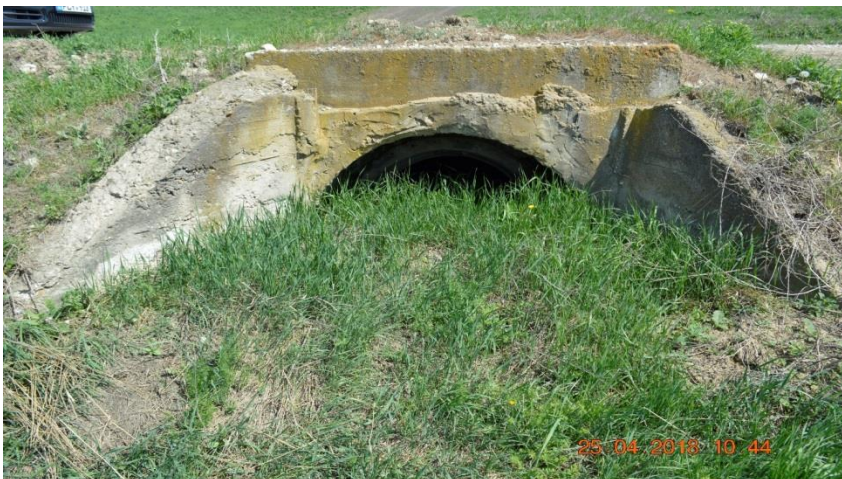
Nivelul insuficient de întreținere a lucrărilor de artă a contribuit la eroziunea albiilor în aval la unele podețe, precum și înnămolirea unei părți esențiale a podețelor. Aceasta a contribuit la accelerarea procesului de eroziune și inundarea a teritoriului învecinat.

**Figura 3.9.2 Podeț înămolit, care afectează teritoriul adiacent în timpul ploilor torențiale**

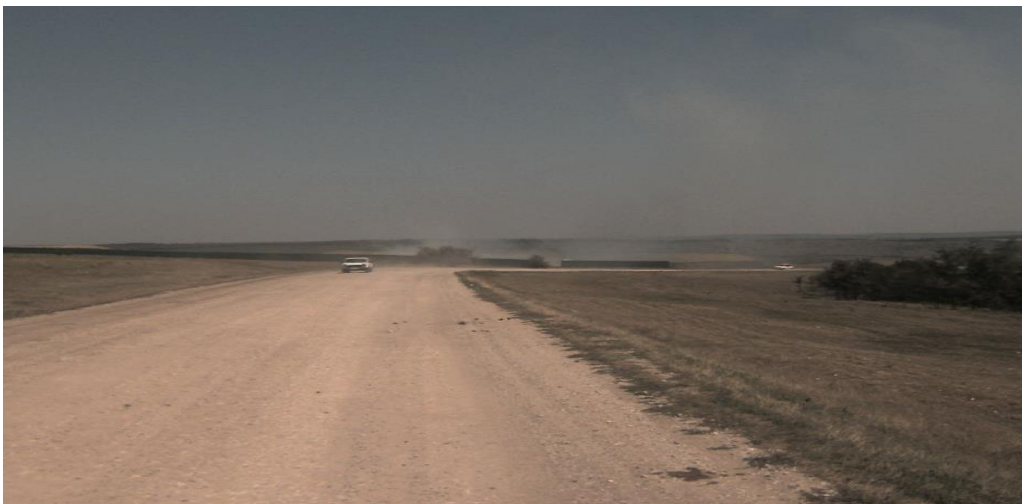
**Figura 5.1.1. Pe drumurile din pietriș se formează nori de praf.**

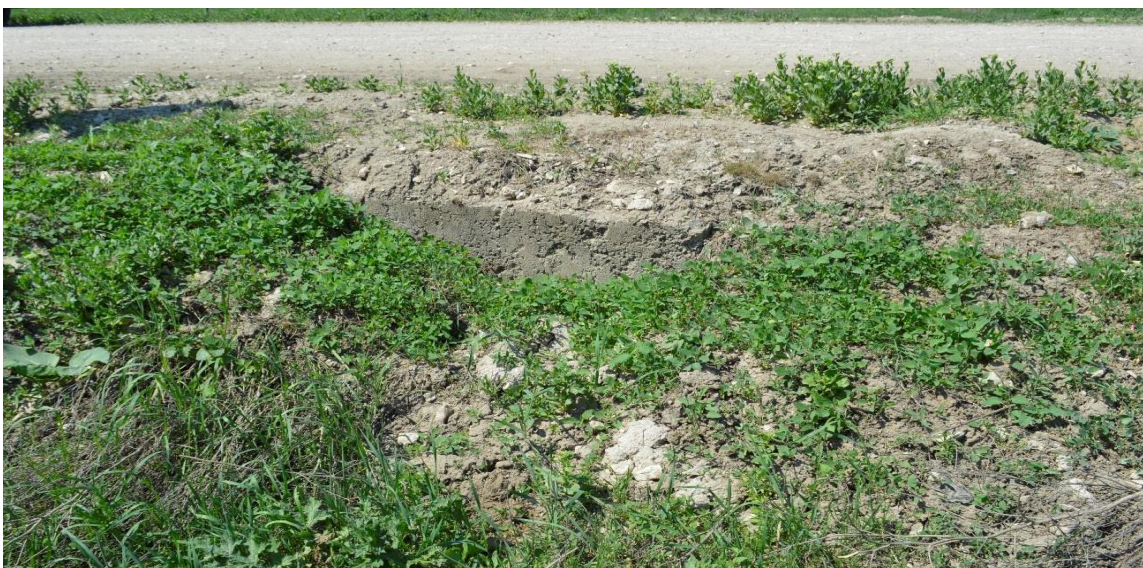
Din cauza defectelor sistemelor de captare și evacuare a apelor pluviale se atestă cazuri de eroziune a solului cu tendința de formare a râpilor, care în perspectivă pot aduce la distrugerea terasamentului drumului. În locurile amplasării podețelor înămolite se atestă inundarea terenului adiacent cu formarea ulterioară a unui strat de nămol pe partea carosabilă și în preajma ei.

**Figura 5.1.2. Podeț înămolit la km 14,800**

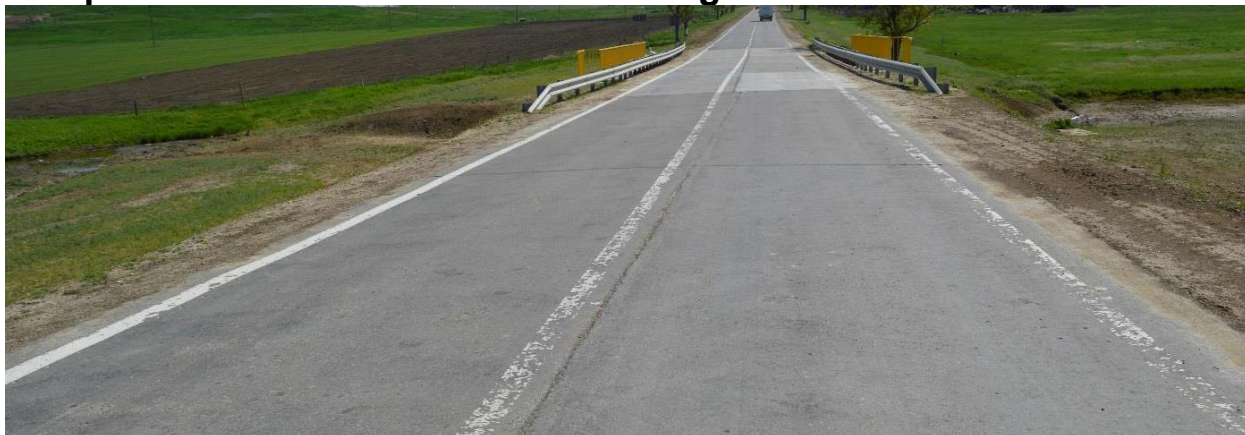
**Km 0,590. Partea carosabilă în stare bună.**

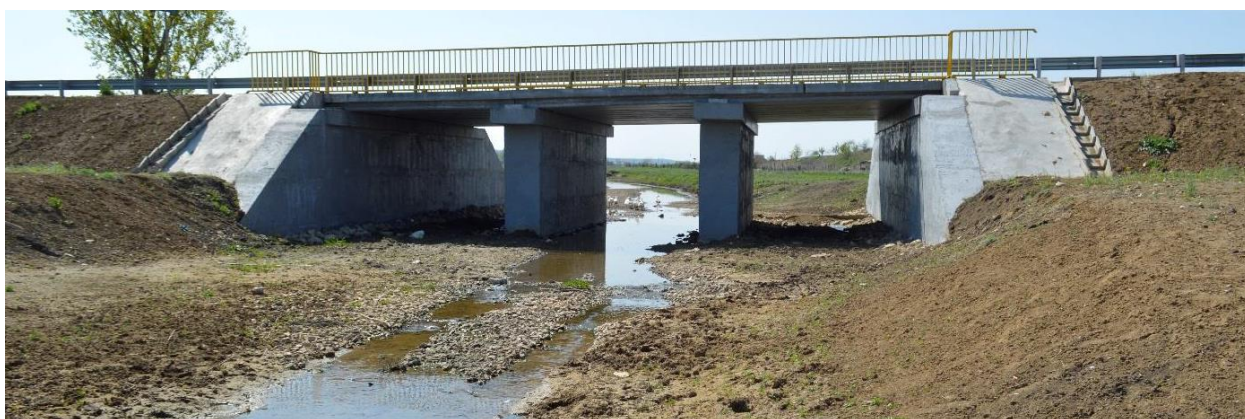
**Pod la km 0,500. Vedere în amonte. Stare bună.**

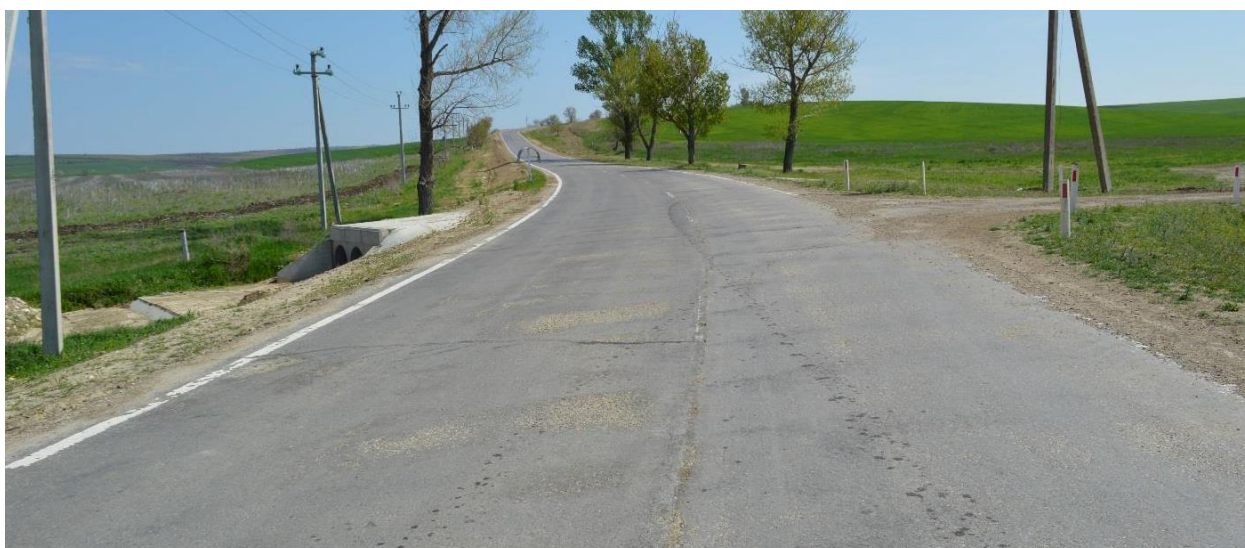
**Km 1,290. Partea carosabilă în stare bună. În partea dreaptă accesul este dotat cu stâlpi de signalizare.**

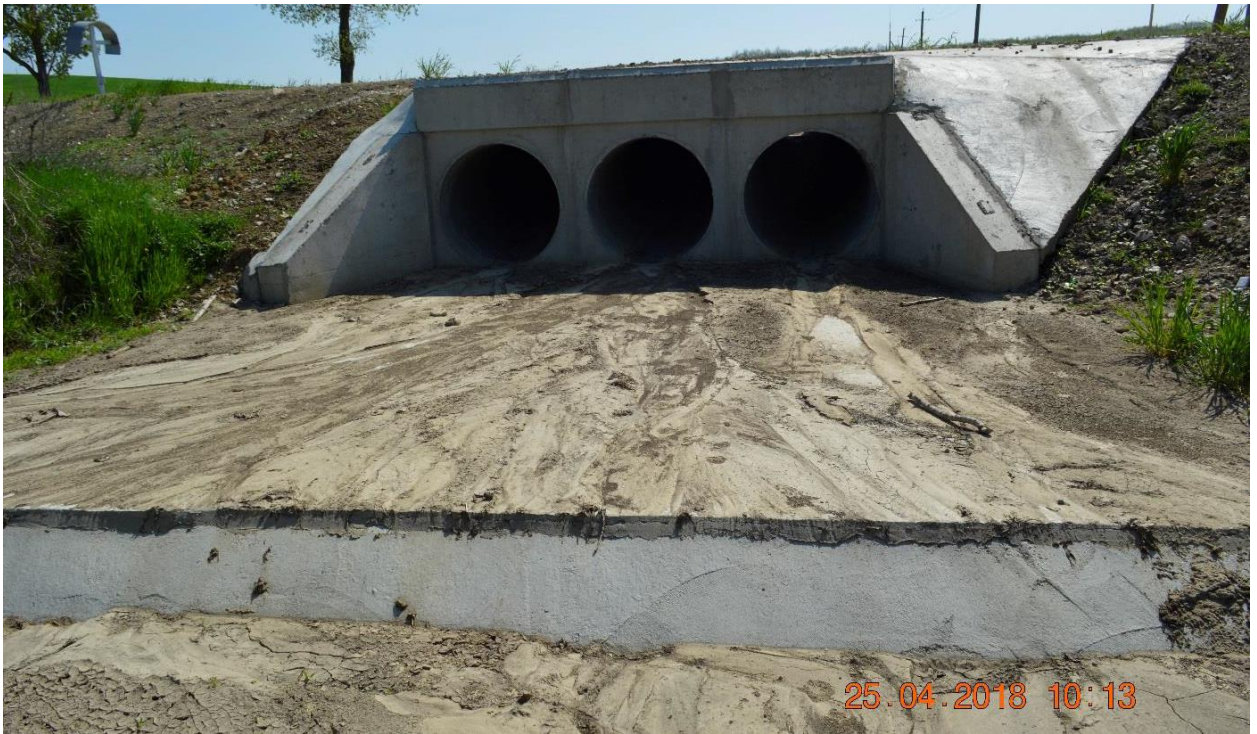
**Km 1,200. Podețul tubular cu trei deschideri în stare bună.**

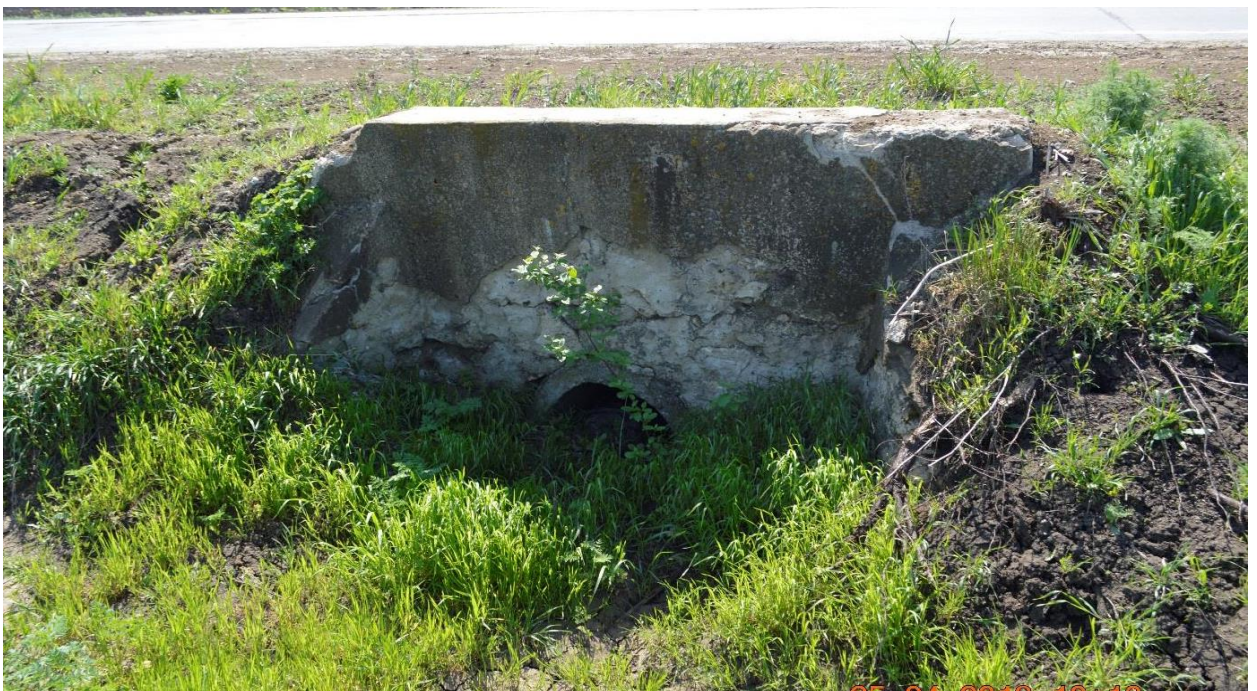
**Km 3,200. Vedere în amonte. Înnămolire 50%. Sunt necesare lucrări de reparație și curățire.**

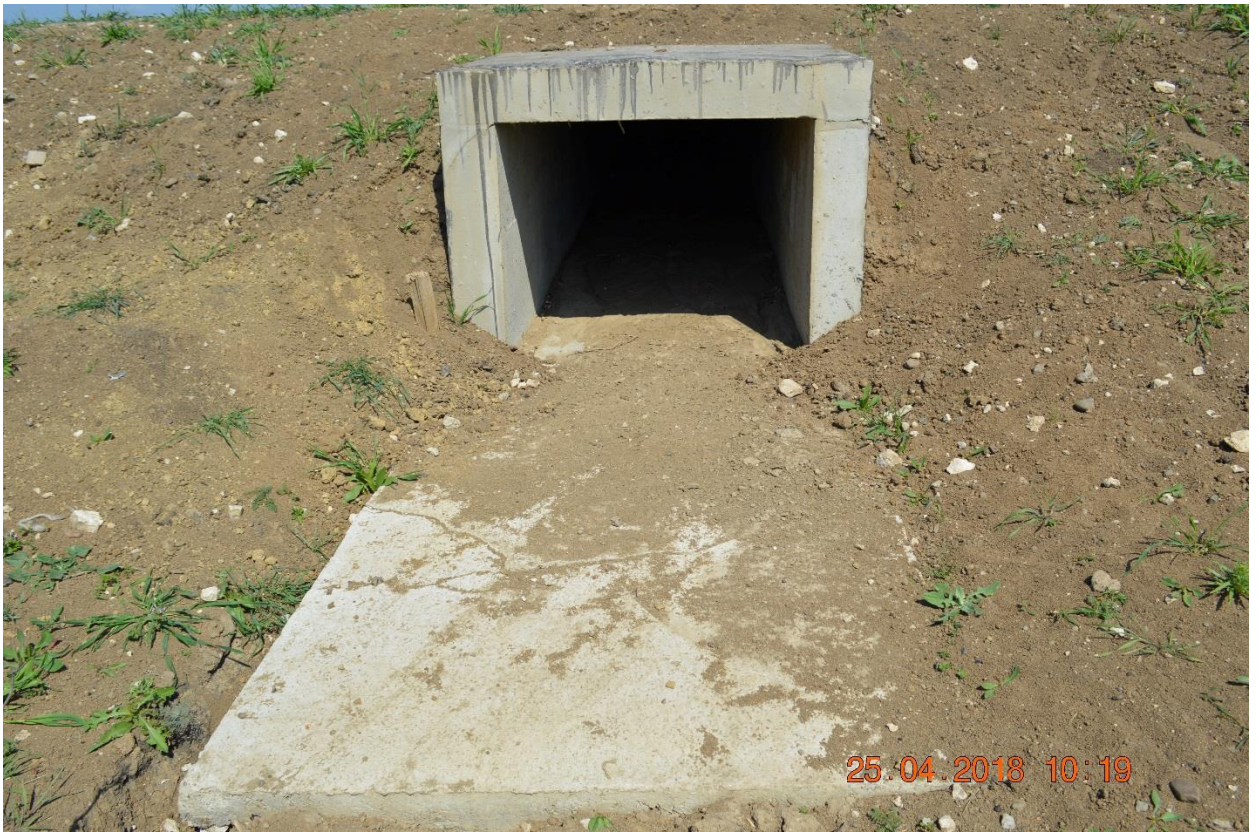
**Km 4,400. Podeț dreptunghiular Este necesar de consolidat intrarea în podeț,**

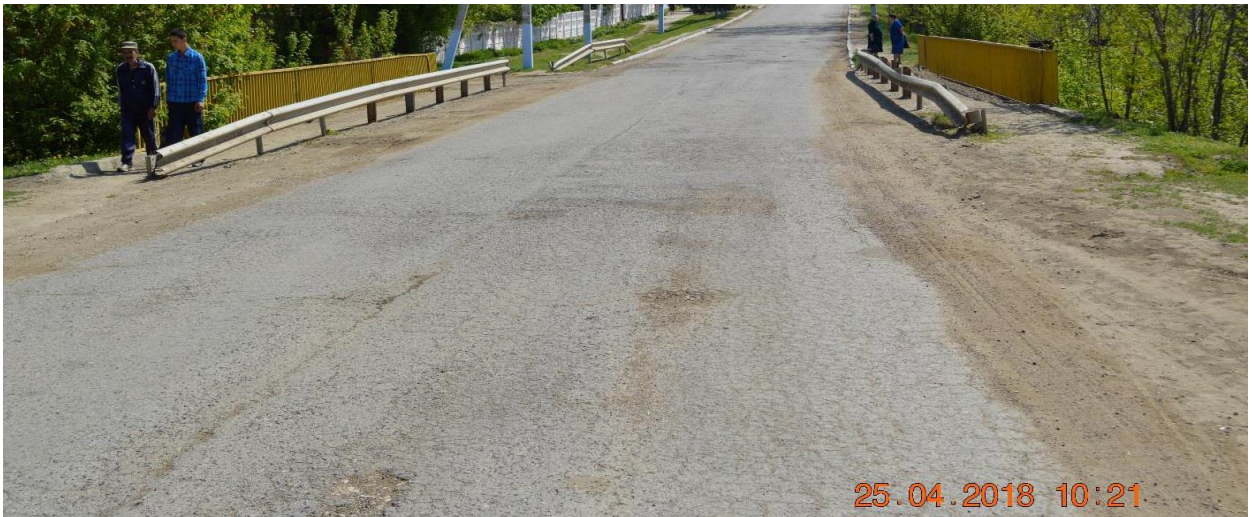
**Km 5,400 s. Avdarme. Partea carosabilă în stare mediocră.**

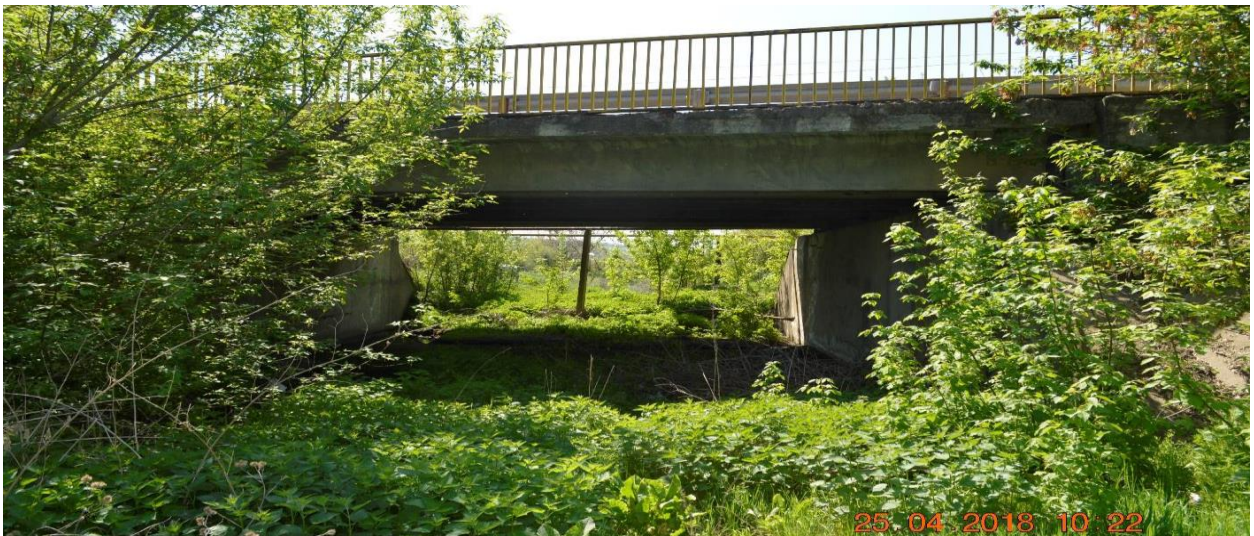
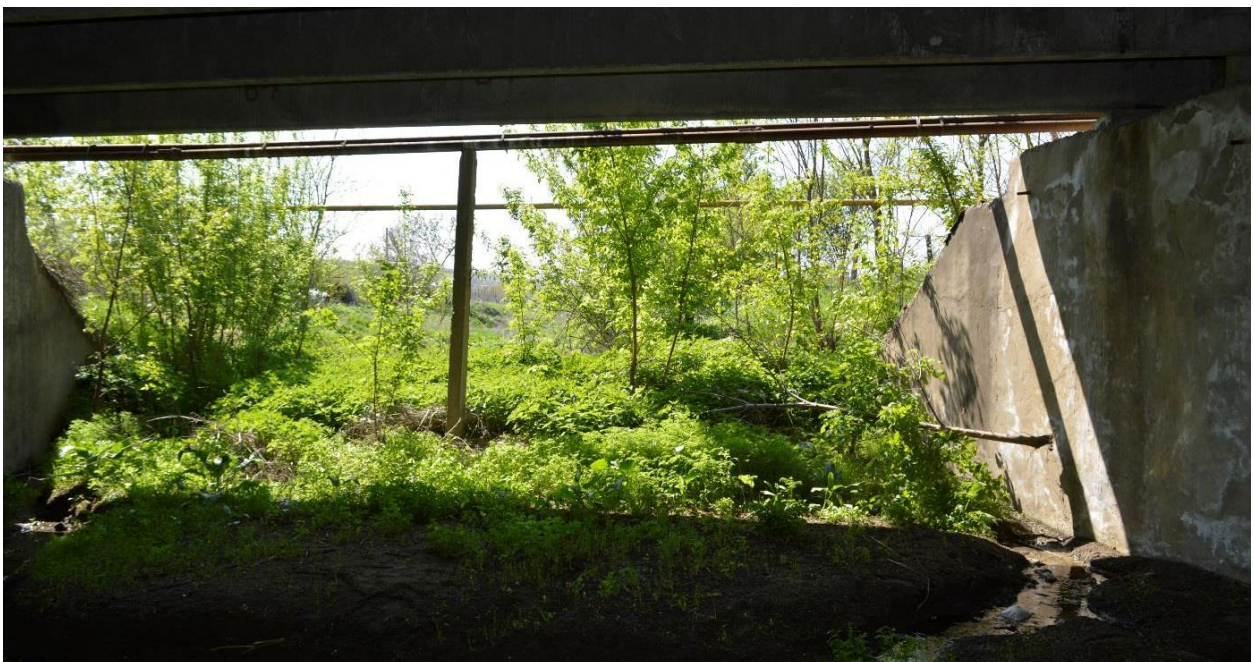
**Km 5,700 pod.. Este necesară curățirea albiei de nămol și arbuști.**

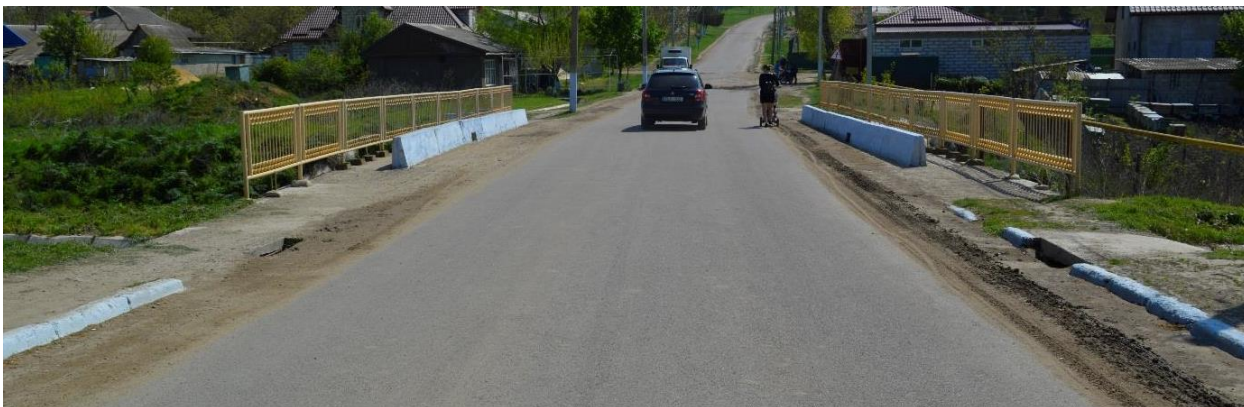
**Km 6,200. Partea carosabilă pe pod este în stare bună.**

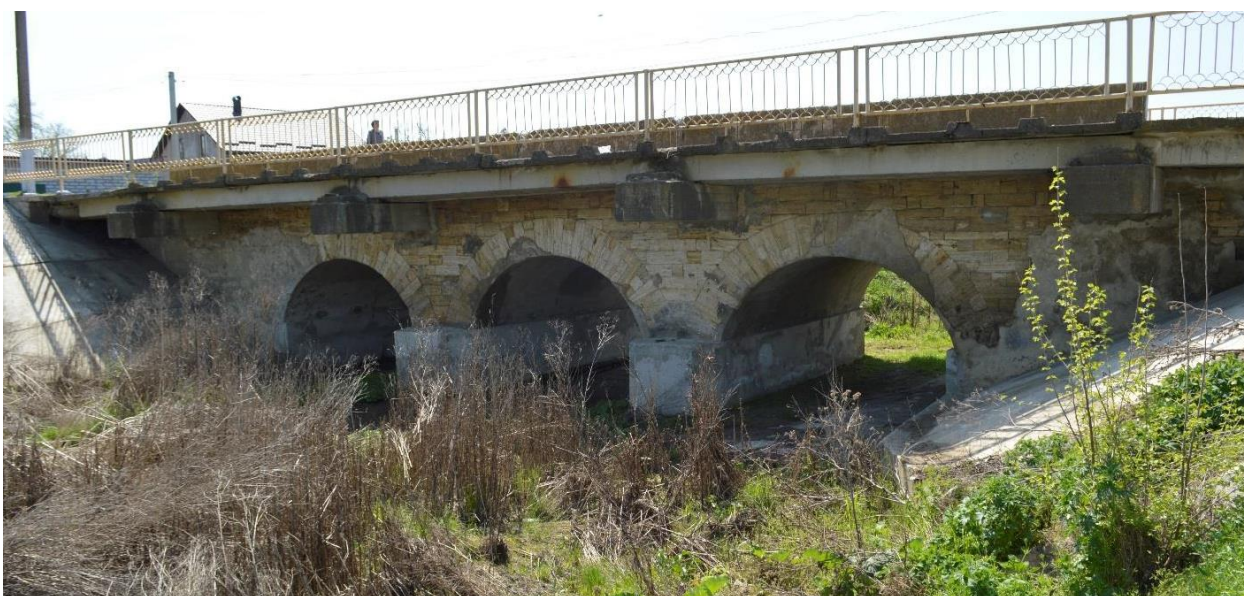
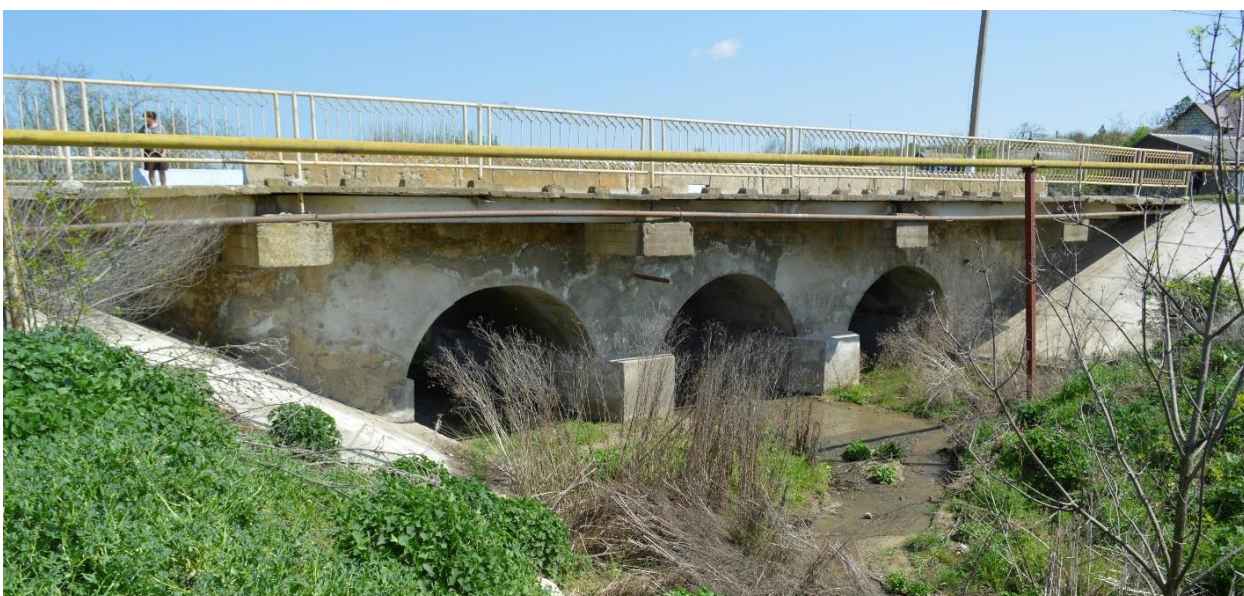
**Km 6,200. Pod cu trei arce. În 2016 s-au efectuat lucrări de consolidare. Vederi în amonte și aval.**

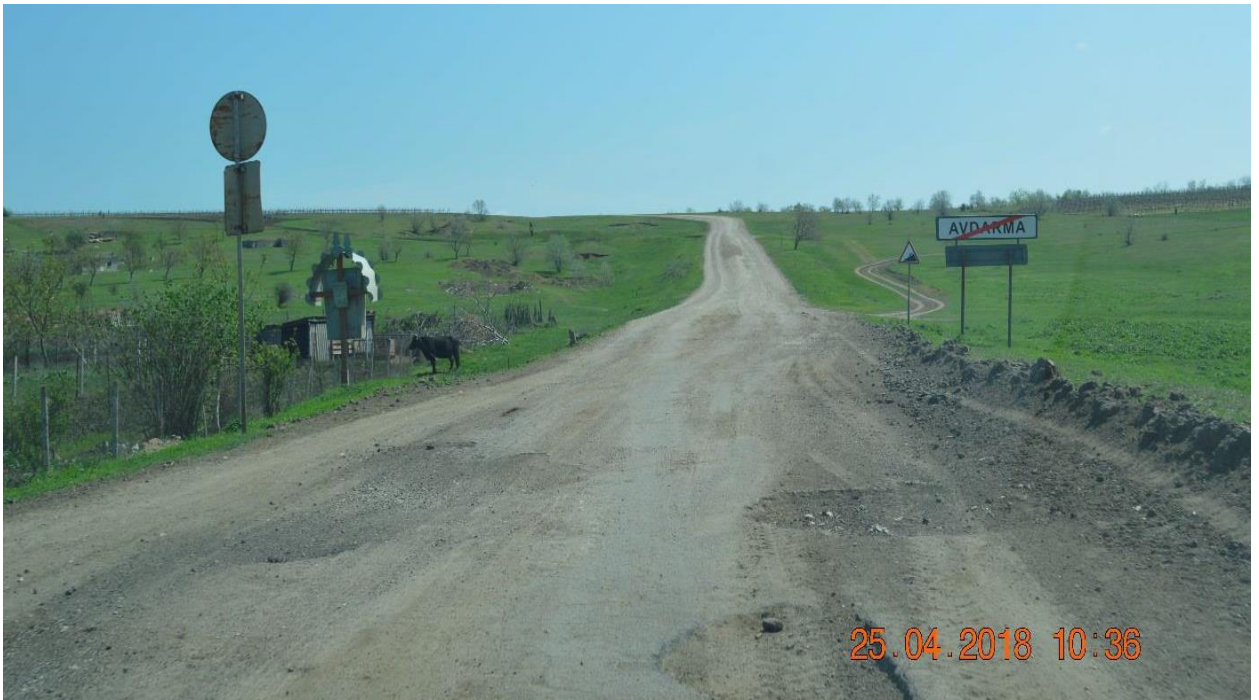
**Km 7,100 leșire din s. Avdarma. Partea carosabilă în stare rea**

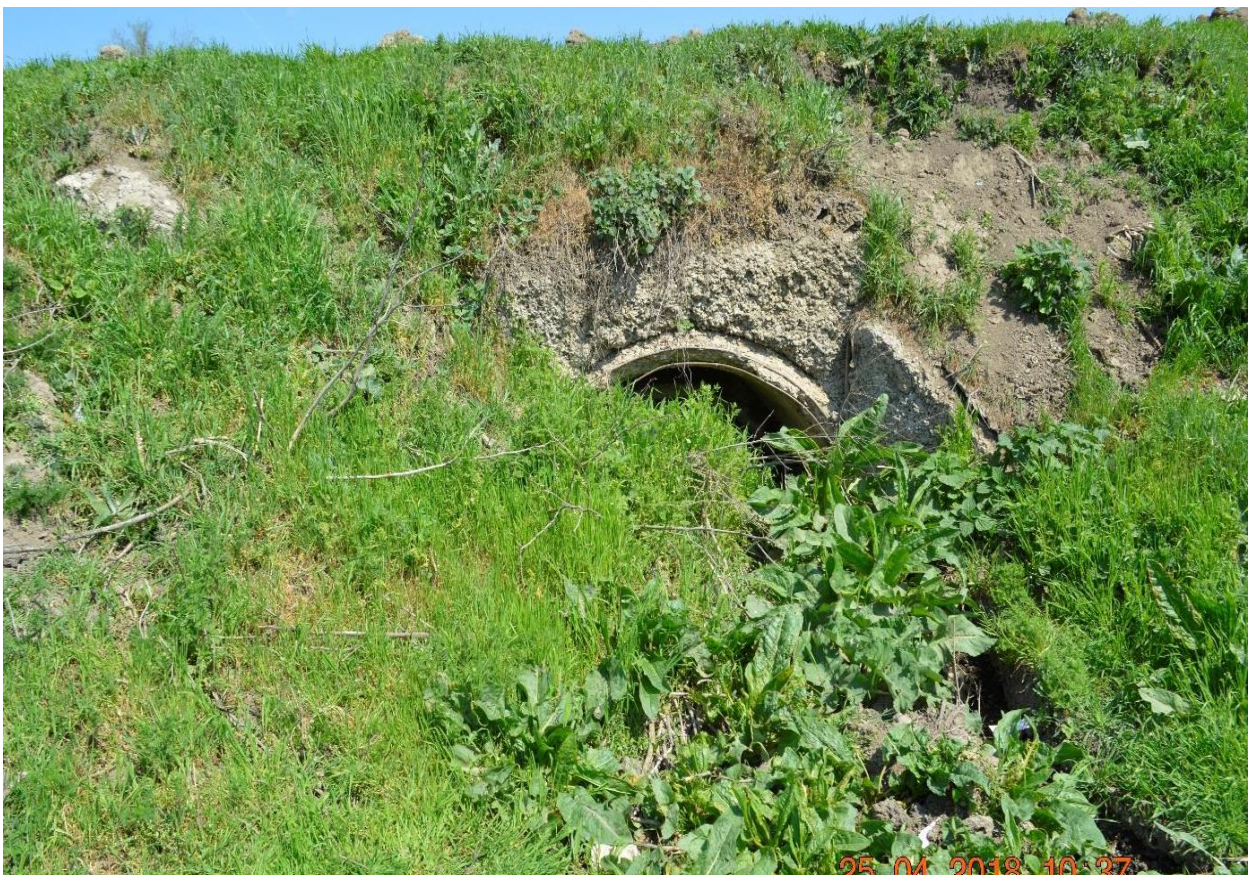
Lucrările de artă sunt reprezentate de 4 poduri cu lungimea de la 12 până la 40 m și 9 de podețe cu diametrul de la 0,60 m până la 2,0 m, de la una până la 3 deschideri. Din care 7 (78%) sunt înnămolite la nivel de 20 -100%. Integral sunt înnămolite podețele la km 7,10; 9,30 și 14,80. Intrările și ieșirile la unele podețe sunt aglomerate cu arbuști (km 7,10; 9,10; 14,80; ș.a.), fapt ce micșorează esențial capacitatea podețelor. De asemenea se atestă eroziunea și degradarea consolidărilor la ieșirea din podețe, (km 7,10;

**Km 7,100. Vedere în amonte. Înnămolire 90%**

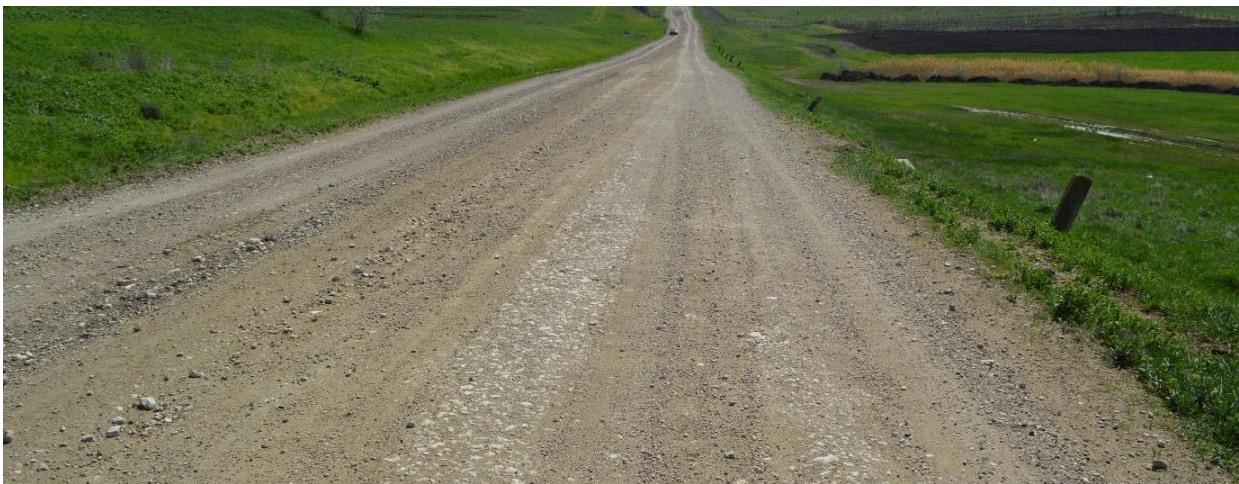
**Km 9,100. Partea carosabilă din pietriș în stare mediocră.**

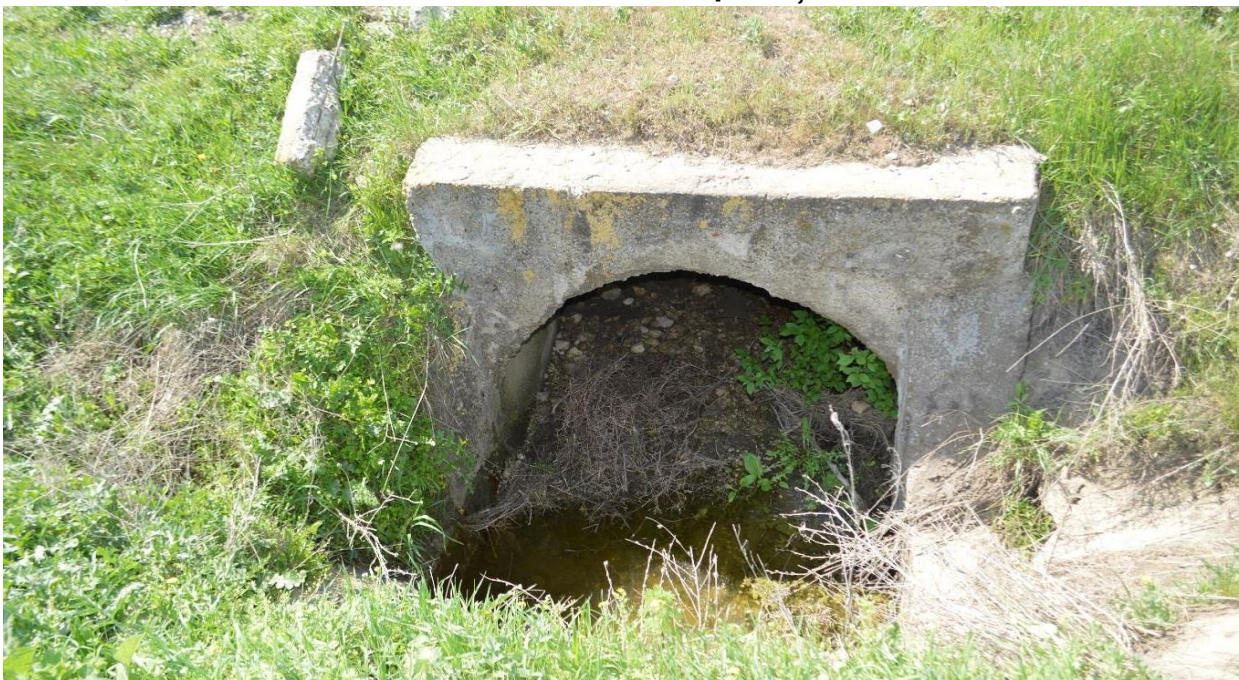
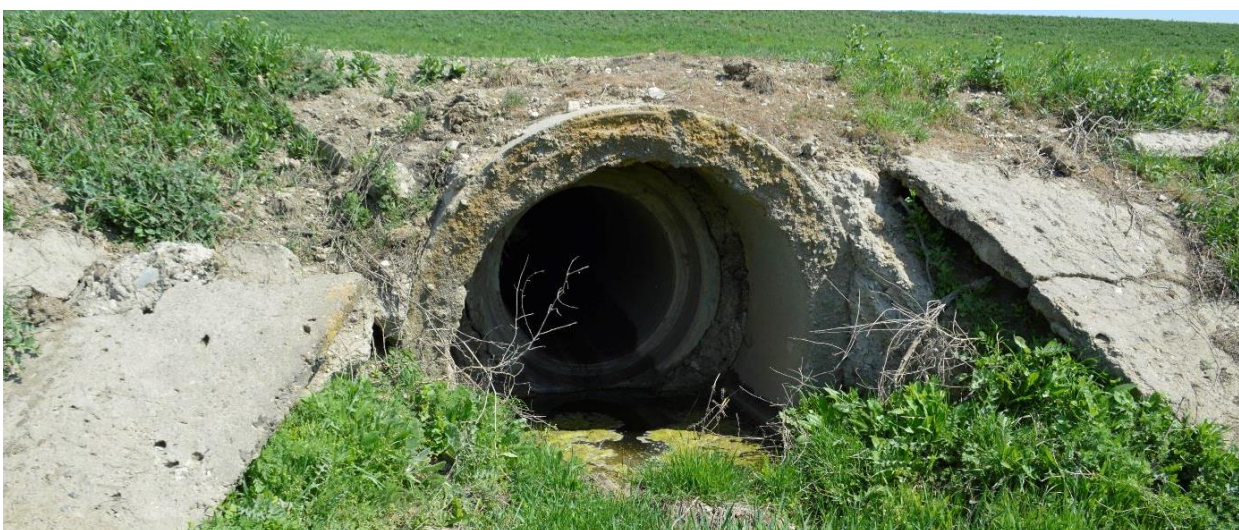
9,10 ș.a.) ce prezintă pericol pentru integritatea terasamentului. Informație mai detaliată cu privire la starea podețelor este redată în tabelul 3, anexa 1 și în anexa 2

**Km 9,100 Albia în amonte necesită curățire. Capul podețului în aval necesită reparație.**

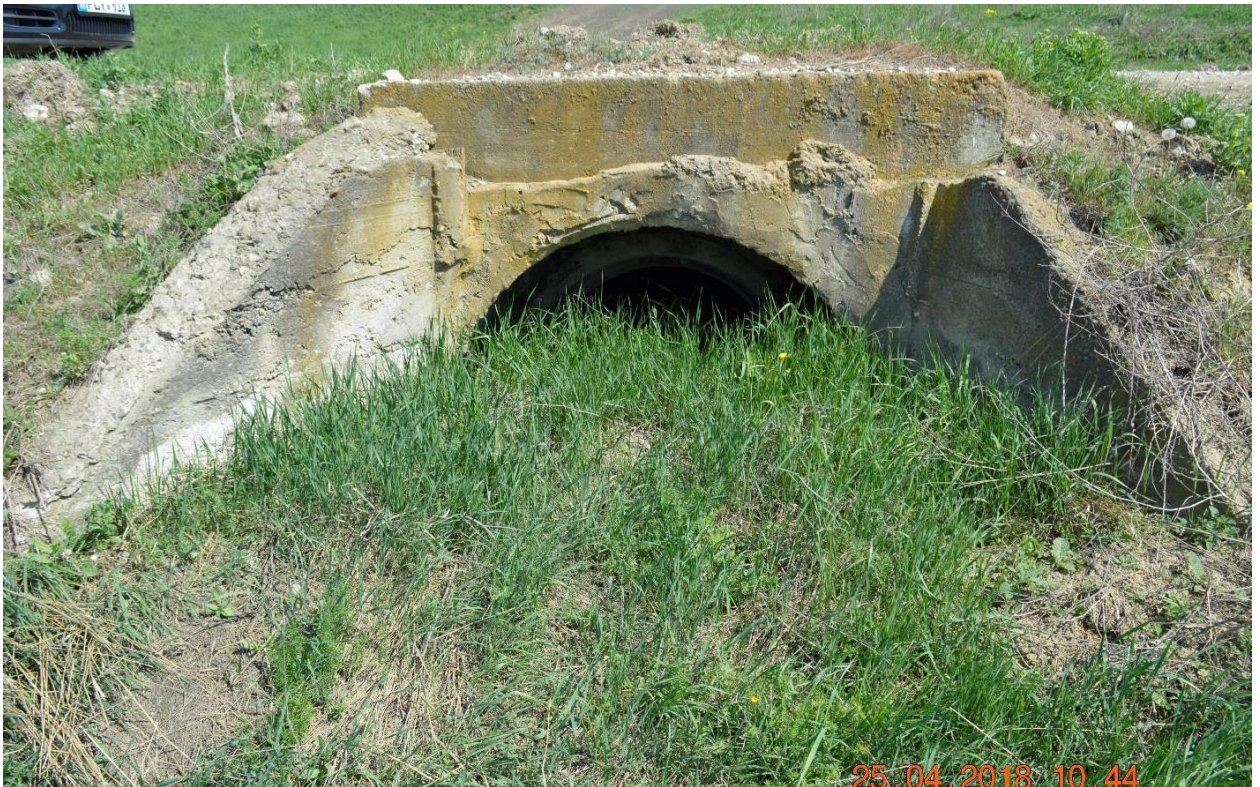
**Km 9,300 Vedere în amonte. Sunt necesare lucrări de reparație și curățire.**

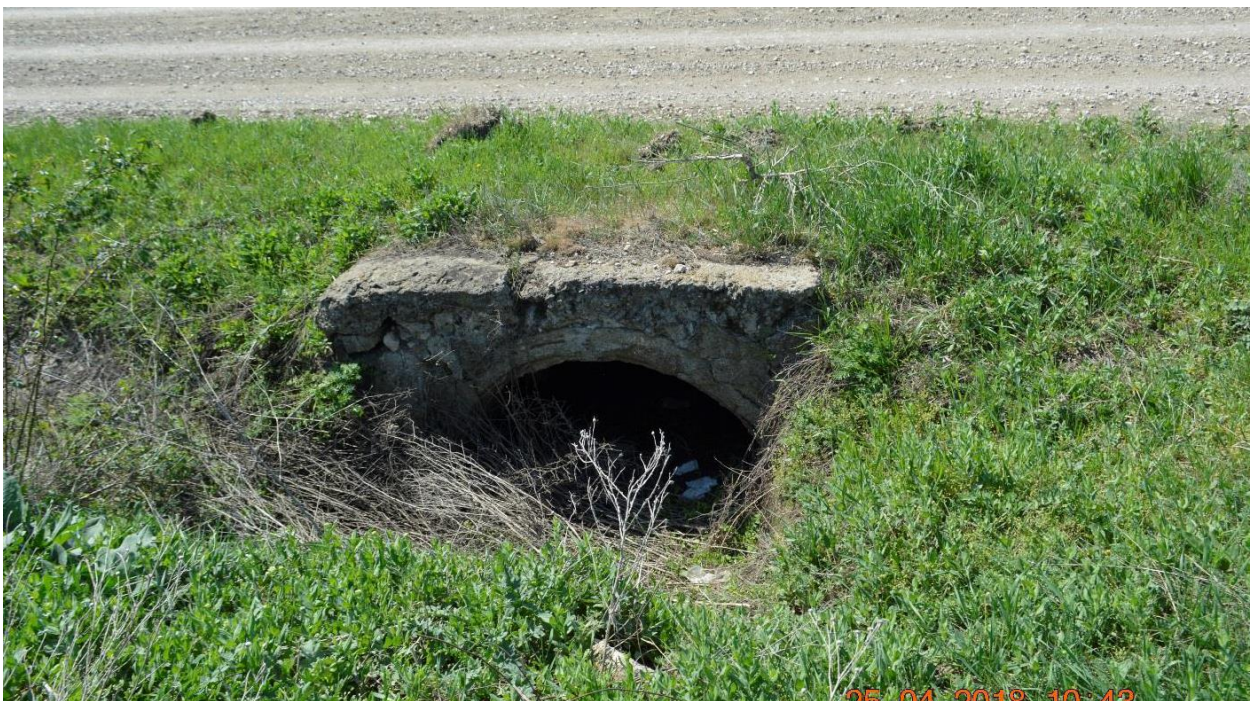
**Km 9,300 Vedere în aval. Sunt necesare lucrări de reparație și curățire.**

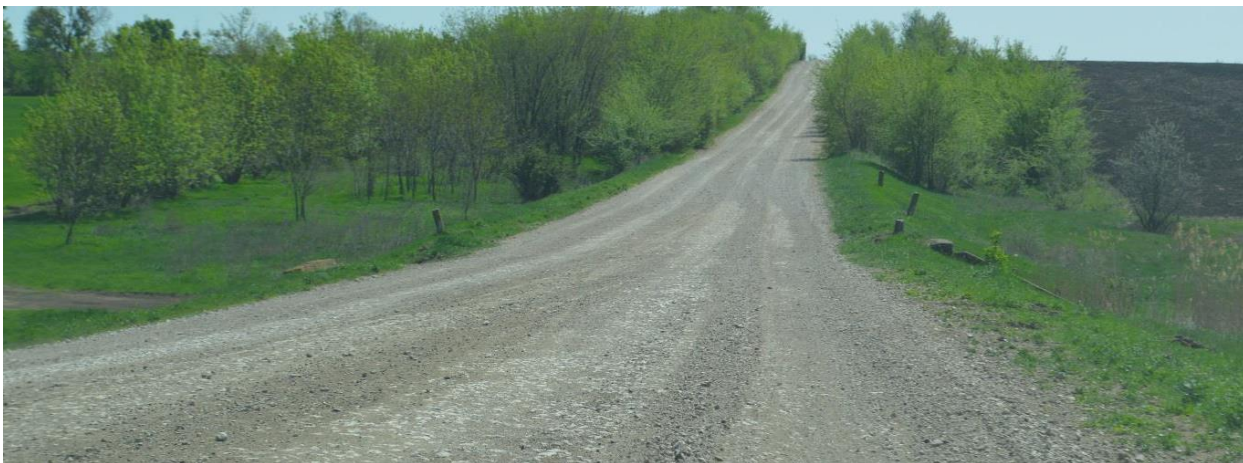
**Km 10,290 Partea carosabilă din pietriș în stare mediocră.**

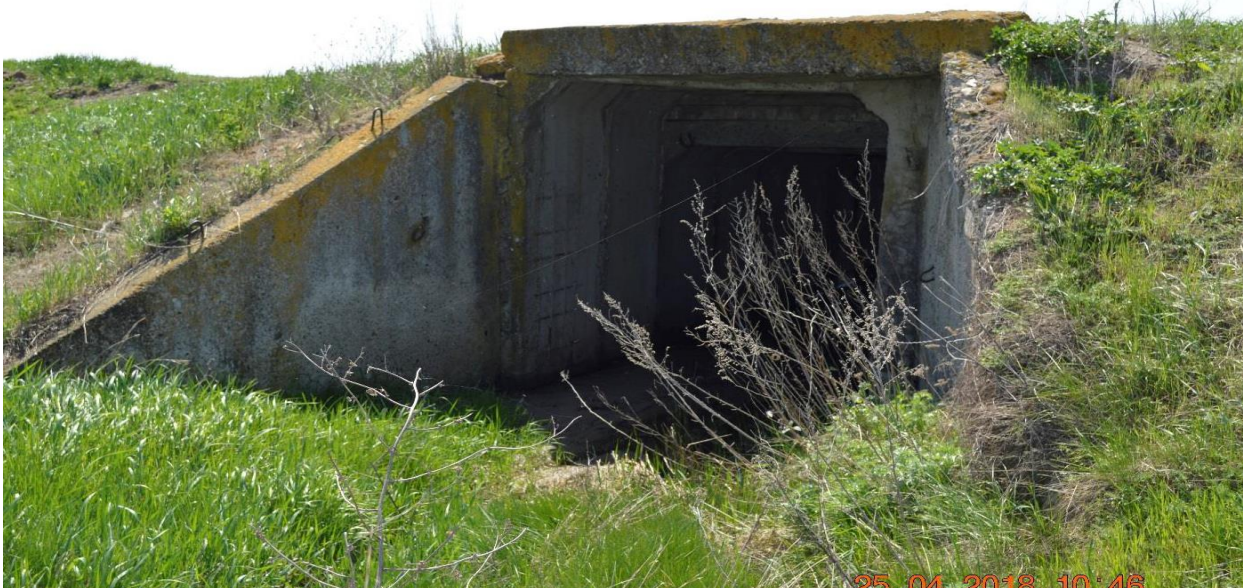
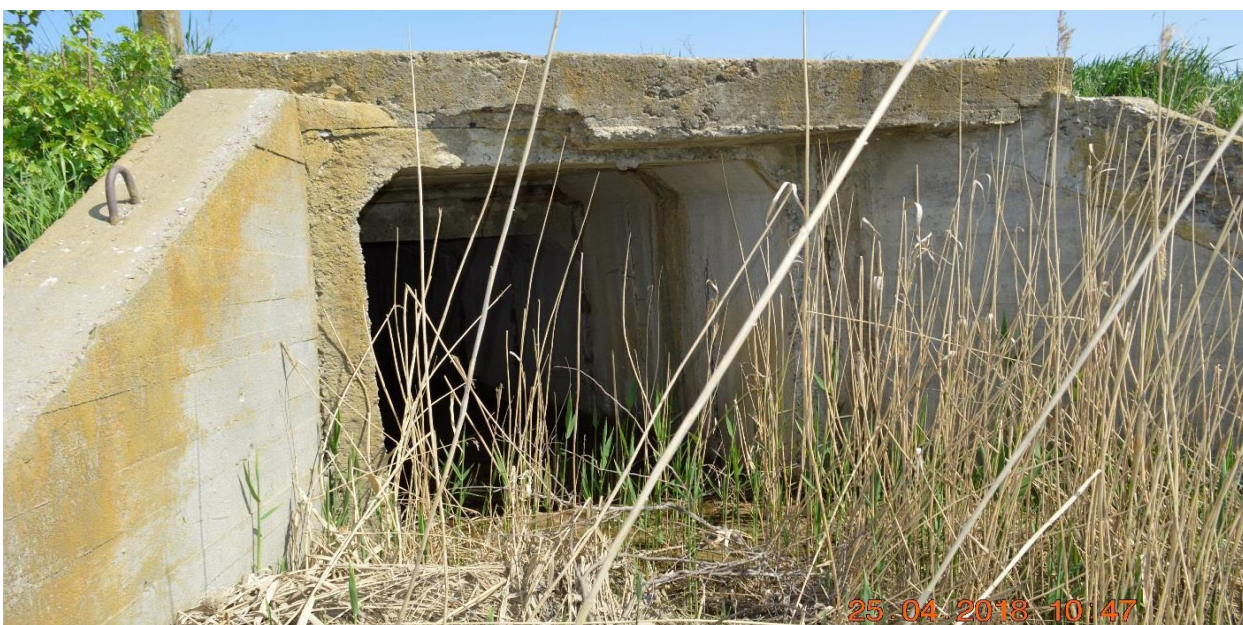
**Km 10,290. Intrarea și ieșirea din podețul dreptunghiular necesită  
reparație**  
Входной и выходной оголовки прямоугольной ж/б трубы требуют  
ремонта

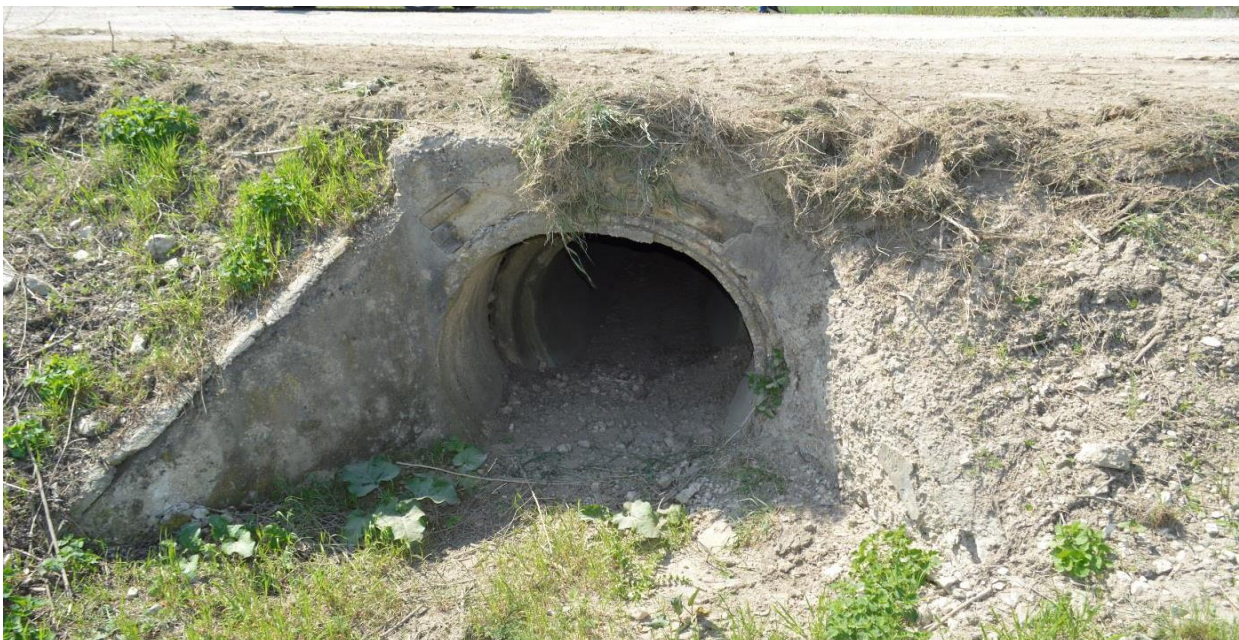
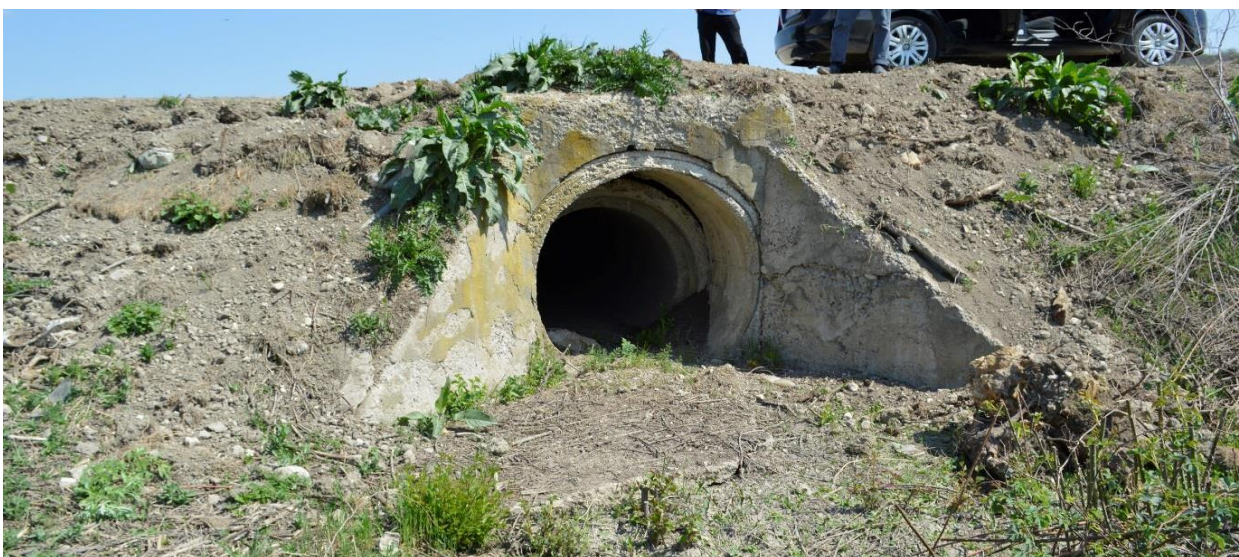
**Km 11,200 Podeț tubular. Capurile de intrare și ieșire necesită reparație.**

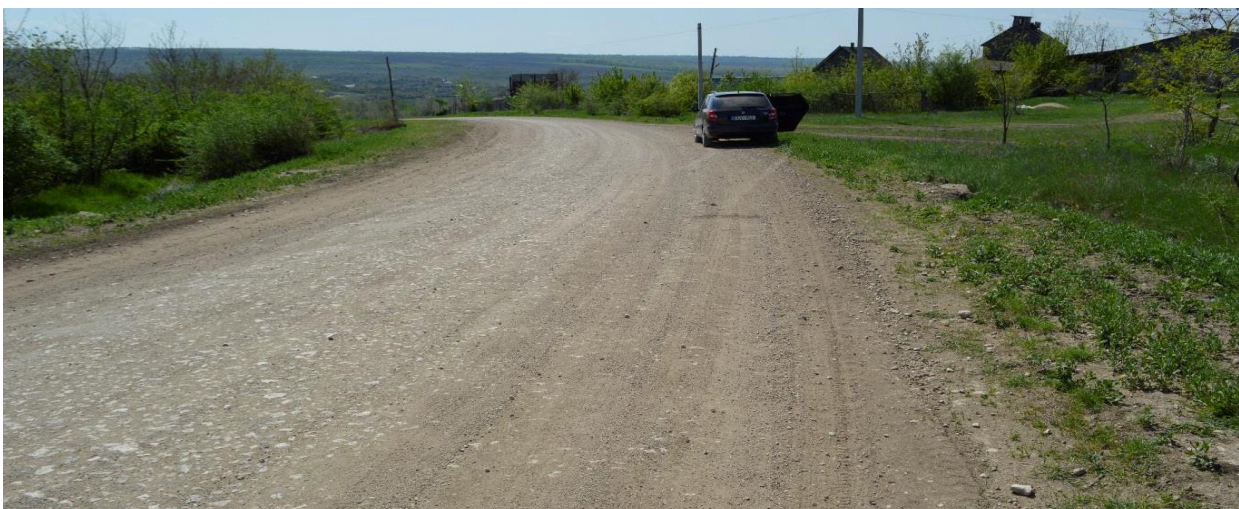
**Km 11,200. Partea carosabilă în stare mediocră**

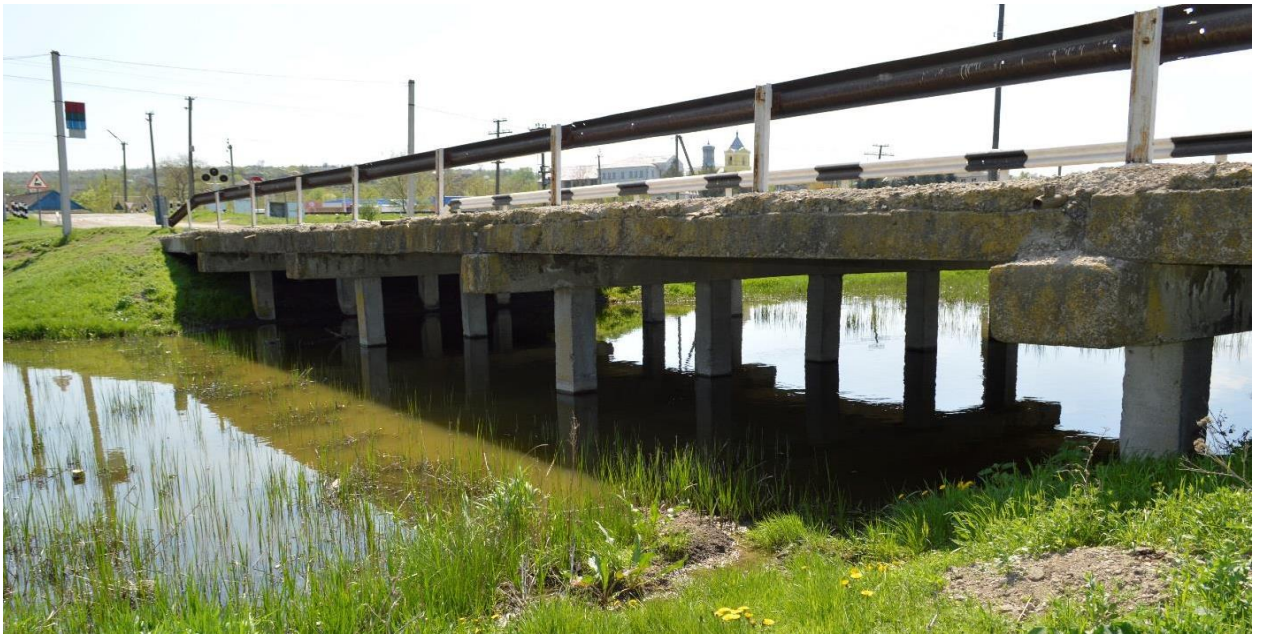
**Km 15,400. Podul necesită reparație**
