## PROGRAMUL REGIONAL SECTORIAL ÎN DOMENIUL INFRASTRUCTURII DRUMURILOR REGIONALE ȘI LOCALE PENTRU REGIUNEA DE DEZVOLTARE UTA GĂGĂUZIA

### C O R I D O R U L # I I R29–Ferapontievca– Avdarma – Chiriet Lunga– R36

**Chișinău - Comrat, 2018**

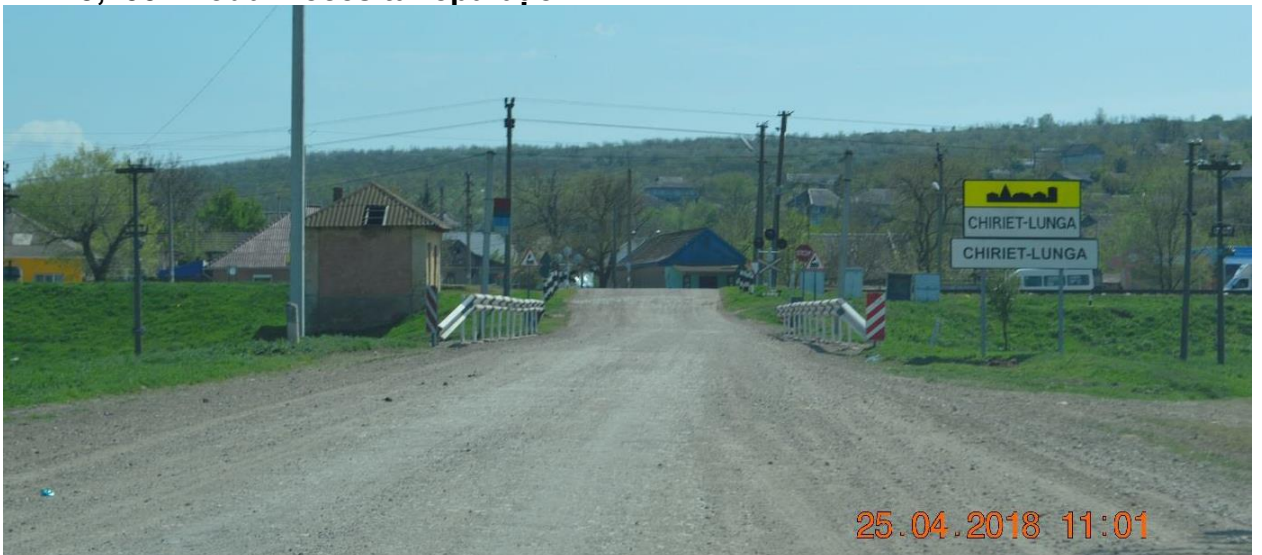
**Km 15,400 Partea carosabilă în stare mediocră. Se vede sfârșitul coridorului.**
